## COMUNE DI SAN VITO DI LEGUZZANO

**PROGETTO DEFINITIVO-ESECUTIVO  
PER LA RIQUALIFICAZIONE FUNZIONALE E MESSA IN SICUREZZA DELLA  
SCUOLA DELL'INFANZIA SITA IN VIA RIGOBELLO 19  
CUP B13C22000050006**

### RELAZIONE TECNICO ILLUSTRATIVA

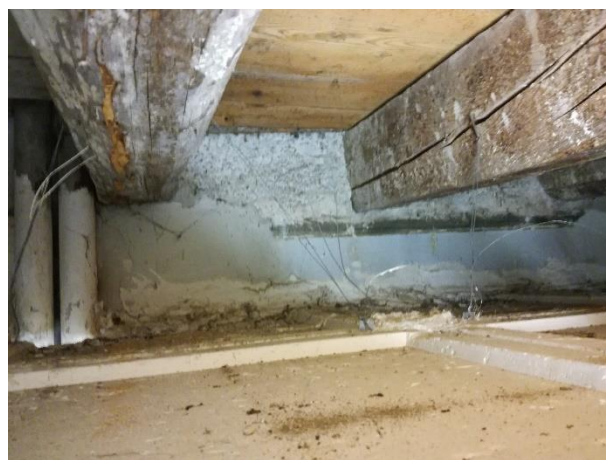
Dai saggi è emerso che il solaio del primo impalcato del corpo principale è a struttura lignea, con travi di sezione 15/16x20 poste ad interasse di 60-65 cm e sovrapposto tavolato.

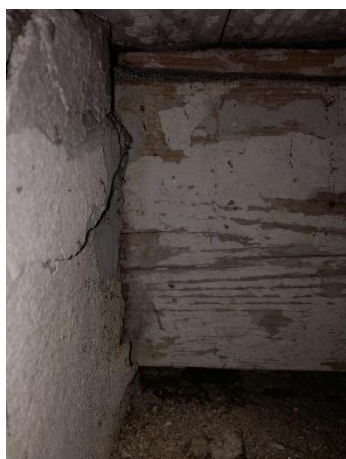
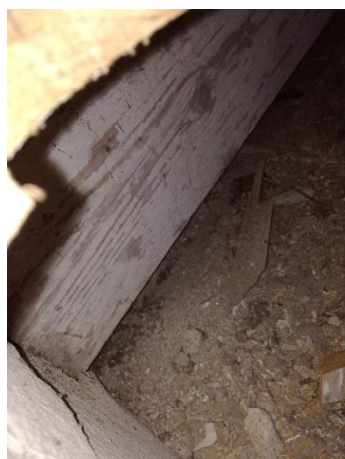
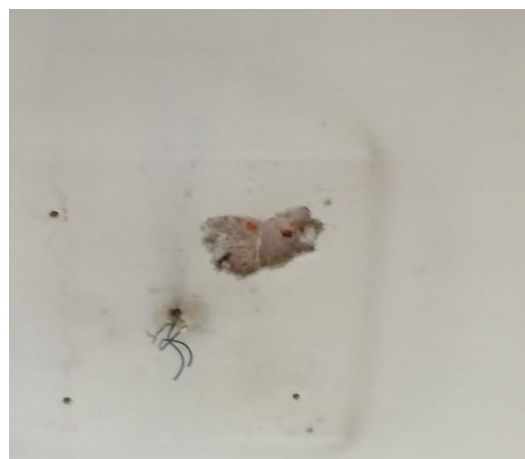
I solai del secondo impalcato del corpo principale sono in parte lignei, con travi di sezione 16x18 poste ad interasse di 58 cm, sovrapposto tavolato e appeso controsoffitto in laterizio tipo Perret, ed in parte in laterocemento di spessore 24+5 cm, probabilmente per meglio sopportare i carichi delle tramezze in muratura realizzate al terzo piano.

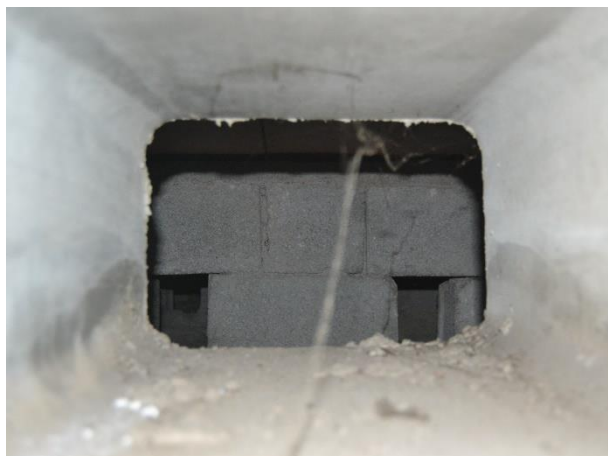
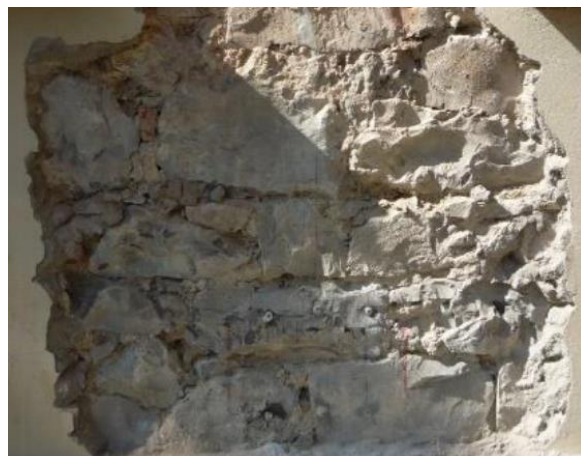
Dalla scarifica eseguita sulla muratura del lato sud, dietro la scala antincendio, si è potuta determinare la tessitura della compagine muraria che è in pietrame misto costituito da blocchi in pietra e pezzi di mattone pieno.

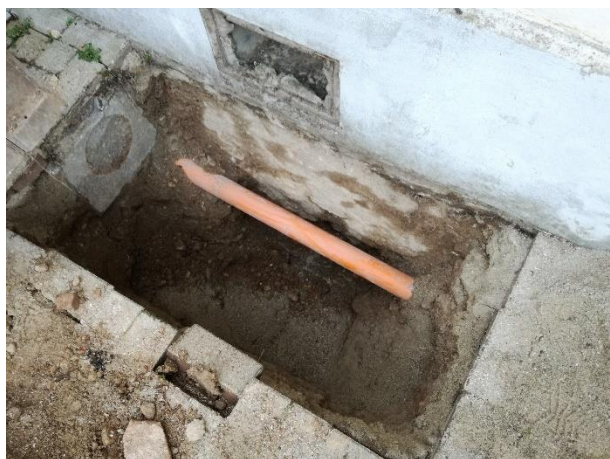
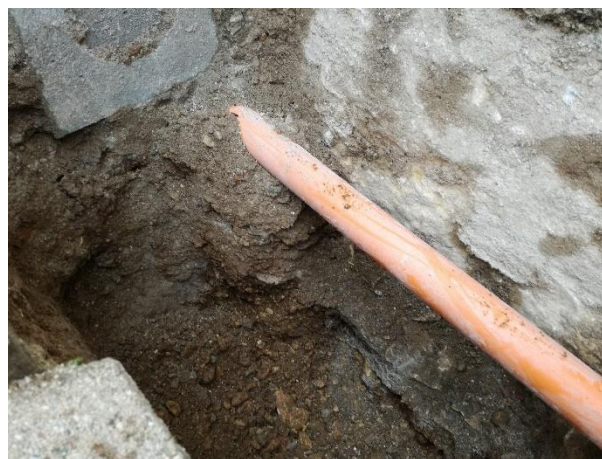
Dallo scavo eseguito per indagare le fondazioni si è potuto infine rilevare che queste ultime sono costituite dal prolungamento delle murature nel terreno fino ad una profondità di 1.10 m dal piano del cortile.

Le pareti sono di spessore 50 cm per la parte in elevazione fuori terra mentre si allargano ad uno spessore di 80 cm per la parte di fondazione.

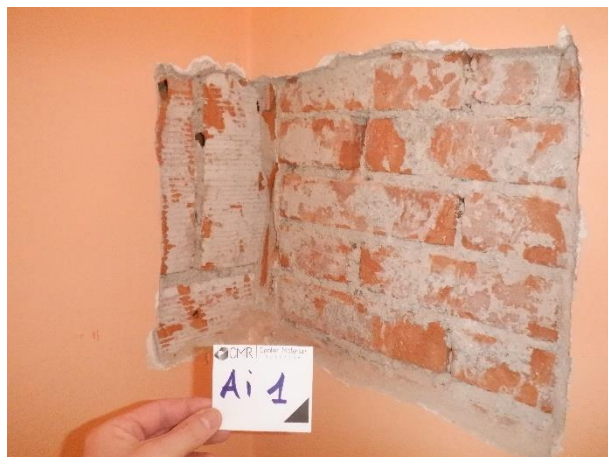
Asportazione di intonaco su interfaccia con ampliamento bagni.

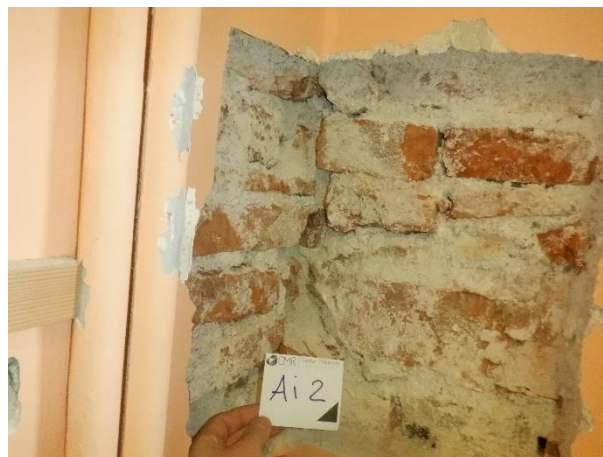
Asportazione di intonaco su spigolo interno zona aule piano terra.

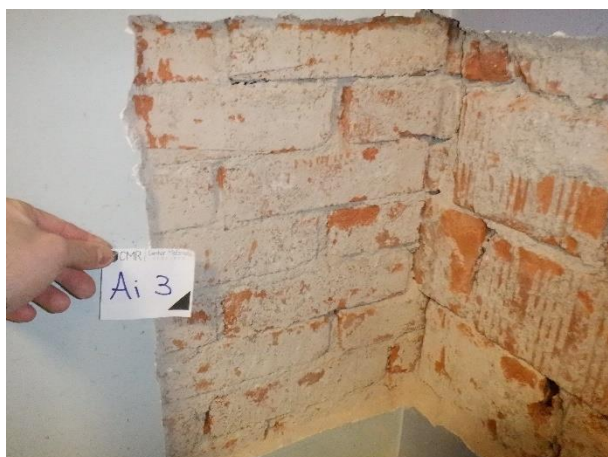
Asportazione di intonaco su spigolo interno: ampliamento corpo 4.

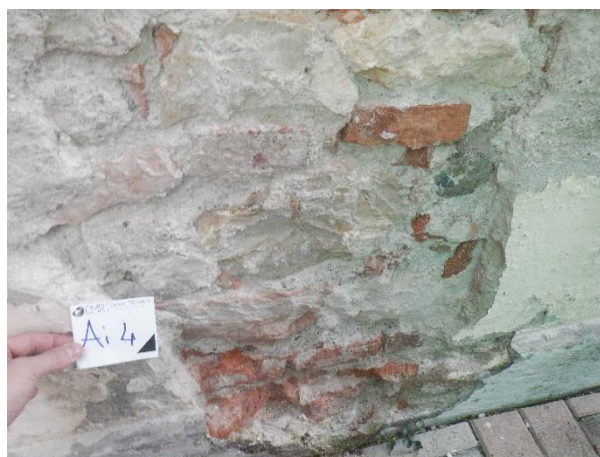
Asportazione di intonaco su parete esterna

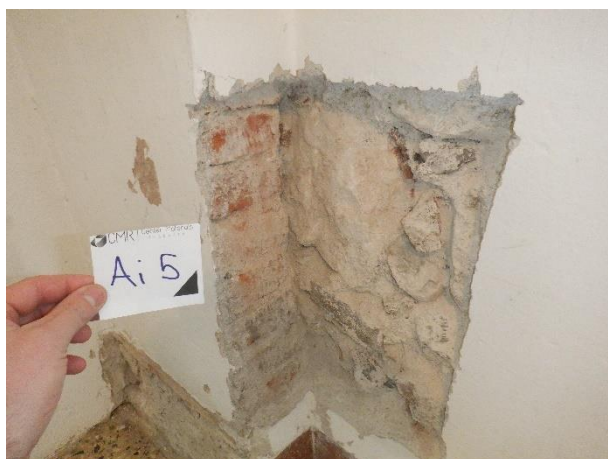
Asportazione di intonaco su spigolo interno: ingresso posteriore

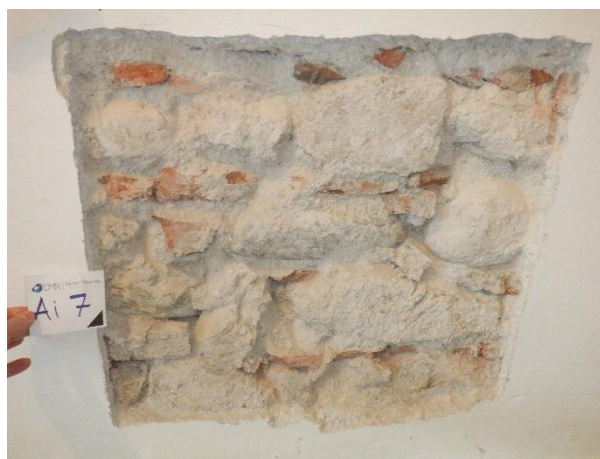
Asportazione di intonaco su parete ingresso posteriore

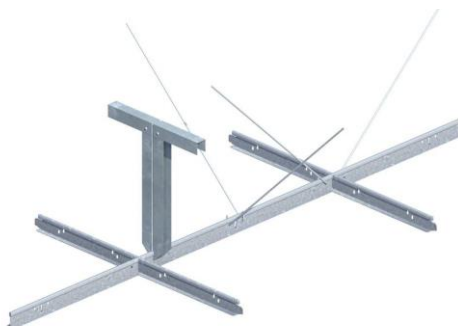
- primo pendino di sostegno verticale posato a una distanza massima dal profilo perimetrale di 200 mm;
- gioco di 8÷10 mm tra profilo portante/traversi e profilo perimetrale;
- pannelli bloccati sulla struttura metallica tramite "clips".

*Componenti in opera del sistema di controventatura*

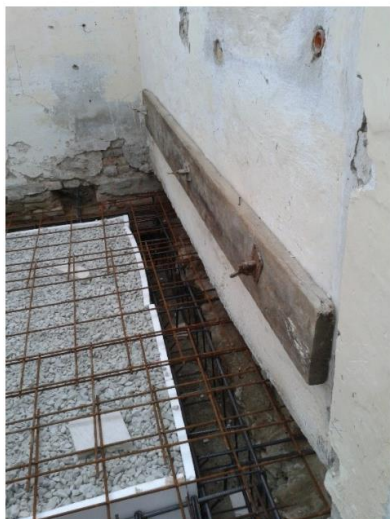
Immagine illustrativa consolidamento fondazioni

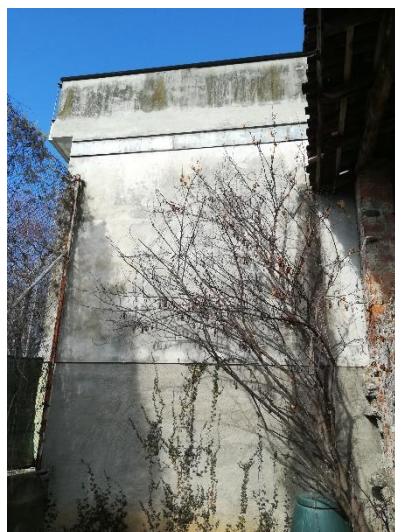
Parete in calcestruzzo da consolidare

Per il muro in calcestruzzo si è scelto il placcaggio con intonaco armato anziché con CRM in quanto dalle indagini sui materiali sono risultati dei parametri meccanici scadenti: in questo caso la discontinuità di rigidezza e resistenza tra parti adiacenti, con e senza rinforzo, non risulta dannosa ai fini del comportamento della parete stessa. Si è inoltre previsto di intervenire unicamente dal lato esterno in quanto l'interno è parzialmente interrato e uno scavo che porti in luce le fondazioni non risulta un'opzione attuabile.

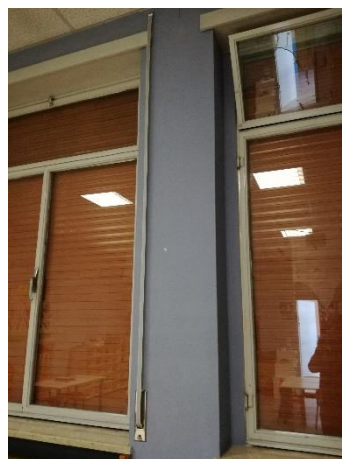
I serramenti dei corpi 1 e 3 sono per la maggior parte composti da un telaio in legno e da doppio vetro. Anche in questo caso sono garantiti buoni livelli di trasmissione luminosa ma scarse prestazioni termiche.

Le finestre sono dotate di sistemi schermanti del tipo scuro alla vicentina in legno e i serramenti sono caratterizzati da elevati valori di permeabilità che comportano infiltrazioni di aria rilevanti.

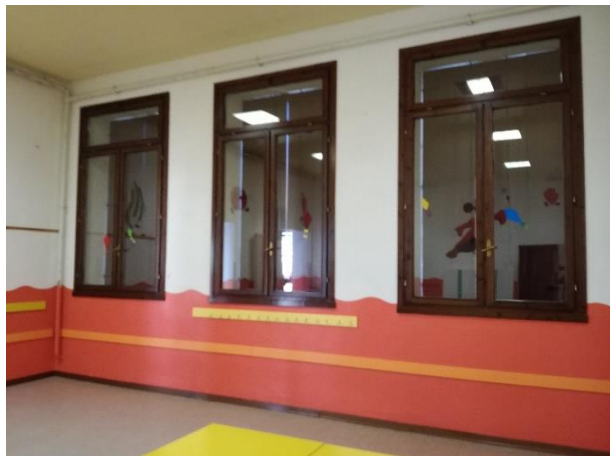
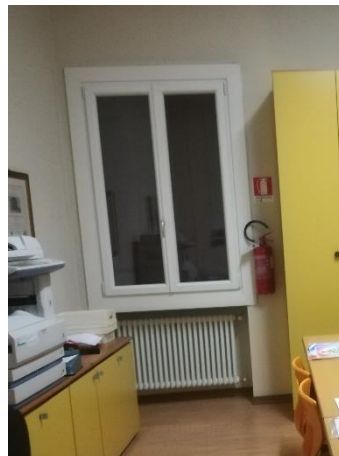
Nel corpo 1 è presente un unico serramento sostituito recentemente.

Sono presenti anche alcuni serramenti con telaio in alluminio anche nel corpo 3, a vetro singolo e con bassissime prestazioni termiche.

Tutti i serramenti sono caratterizzati da elevati valori di permeabilità che comportano infiltrazioni di aria rilevanti, in particolare dai cassonetti degli avvolgibili.

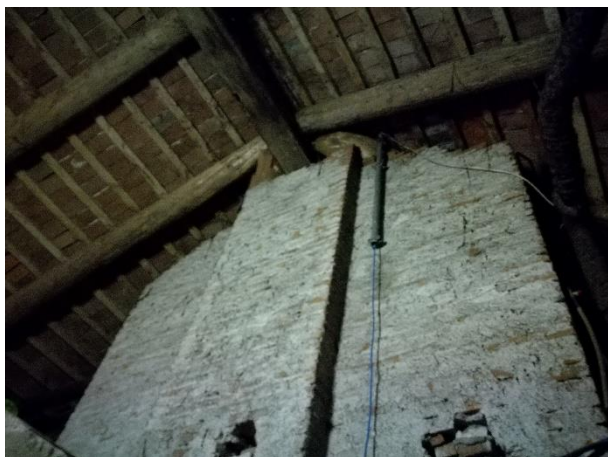
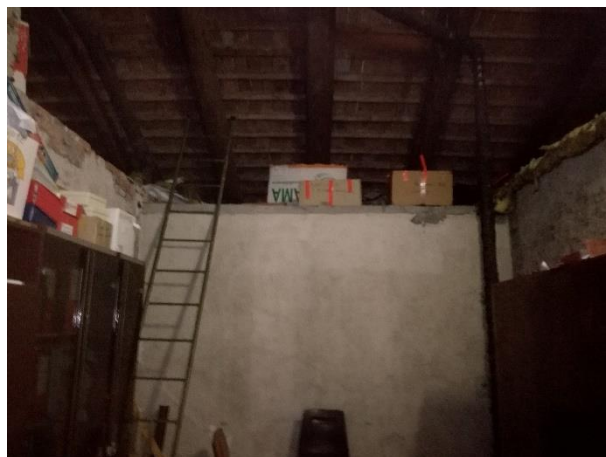
Area del sottotetto

La configurazione della copertura, costituita da una struttura portante lignea con orditura secondaria in morali su cui poggiano delle tavelle in cotto, non si presta alla realizzazione di un sistema idoneo di isolamento. Si è quindi deciso di isolare superiormente il nuovo controsoffitto che verrà realizzato. In questo modo la copertura non viene interessata da nessuna lavorazione ed al tempo stesso viene garantito il comfort termoigrometrico dato dalla coibentazione.

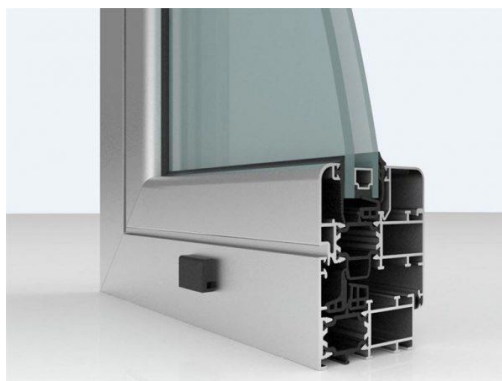
I nuovi serramenti saranno realizzati con profili estrusi di alluminio verniciato bianco RAL 9010, spessore 50  $\mu$ , a taglio termico e giunto aperto, fornito e posto in opera, compresi maniglie, cerniere, meccanismi di manovra, dispositivi di sicurezza contro le false manovre e quant'altro necessario per il funzionamento, guarnizioni in EPDM o neoprene e vetrocamera con prestazioni termiche e acustiche idonee, permeabilità all'aria classe 4 secondo la norma UNI EN 12207, tenuta all'acqua classe 7A secondo la norma UNI 12208, resistenza al vento classe C3 secondo la norma UNI 12210,
