## PIANTA COPERTURA

Intervento di riqualificazione e miglioramento sismico  
della palestra polifunzionale di via Mons. Snichelotto

### PROGETTO ESECUTIVO

STATO DI PROGETTO  
TAV.01A - ANTISSIMICA COPERTURA

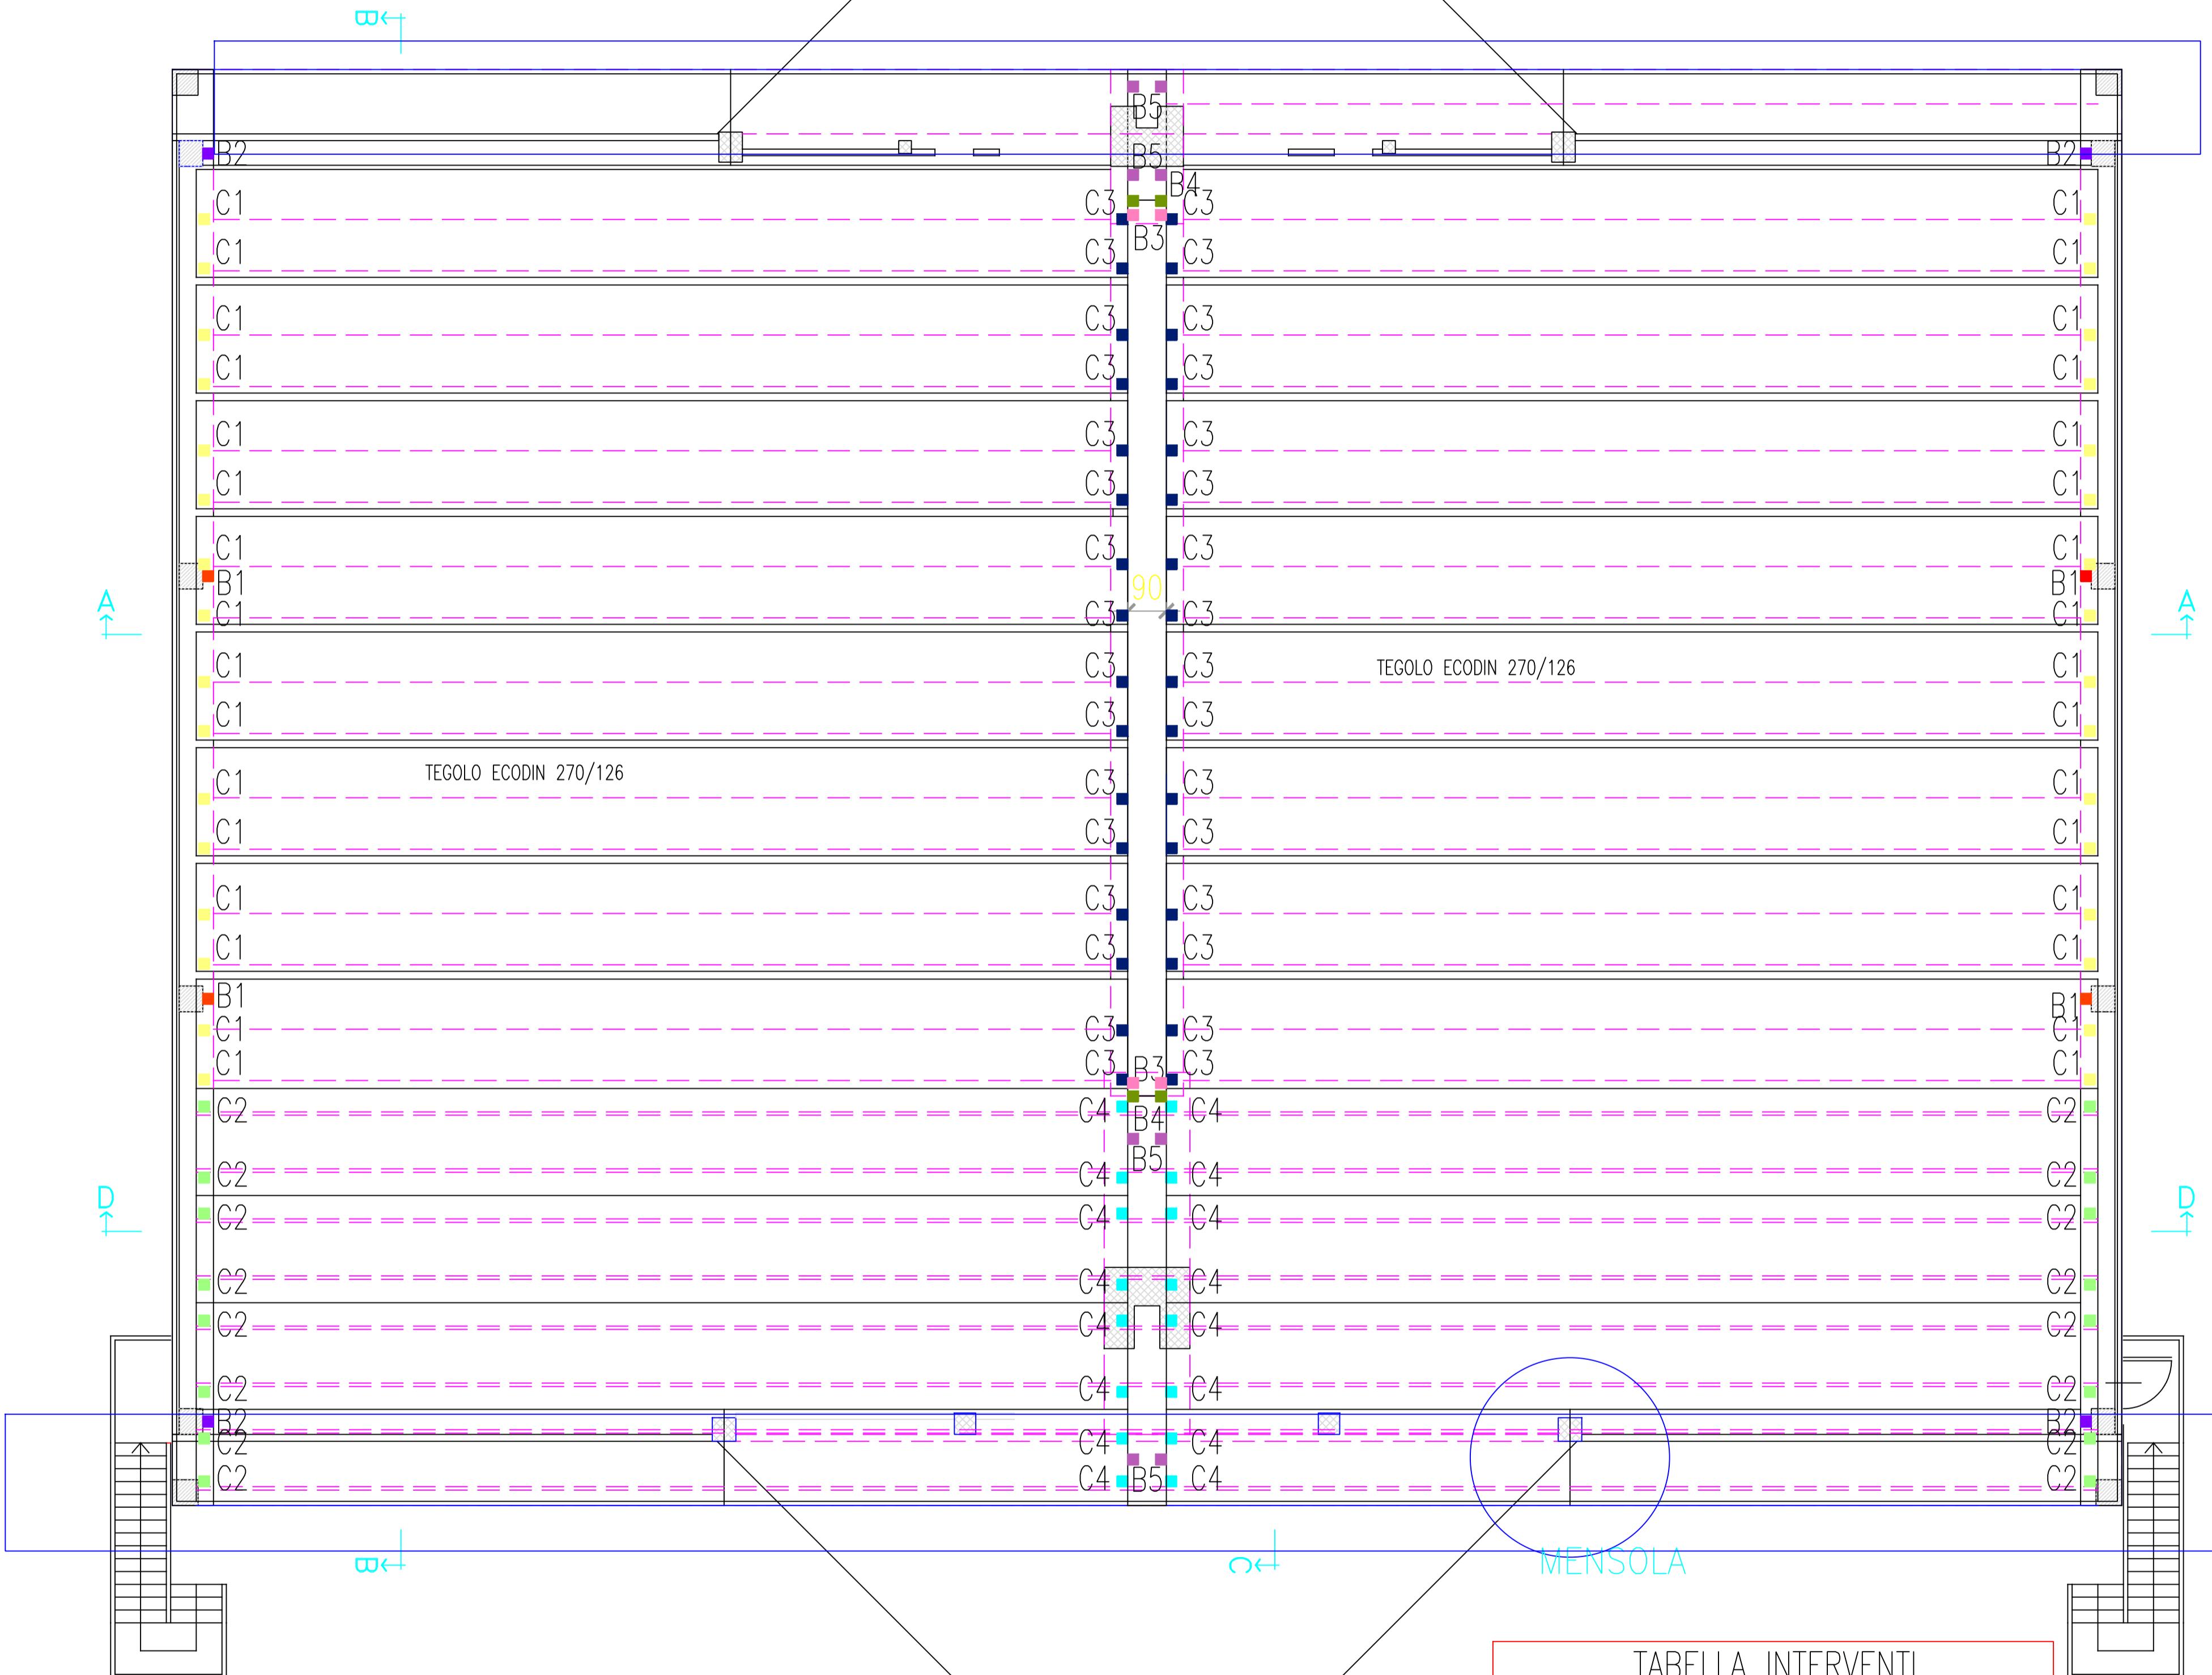
MURATURA E PILASTRI IN C.A. PILASTRI PREFABBRICATI

PRIMA DI REALIZZARE I VARI INTERVENTI DI FISSAGGIO  
ESEGUIRE UN ACCURATO RILIEVO IN CANTIERE PER  
ADATTARE LE VARIE STAFFE ALLA SITUAZIONE REALE  
TROVATA SUL POSTO

TASSELLI CHIMICI TIPO HILTI HIT-HY-200-A CON  
BARRE FILETTATE HIT-V

CARPENTERIA E PIASTRE IN ACCIAIO S275
